5. Deern

S/y Deern

LOA: 9,2 m

Typ: slup (Flirt 30)

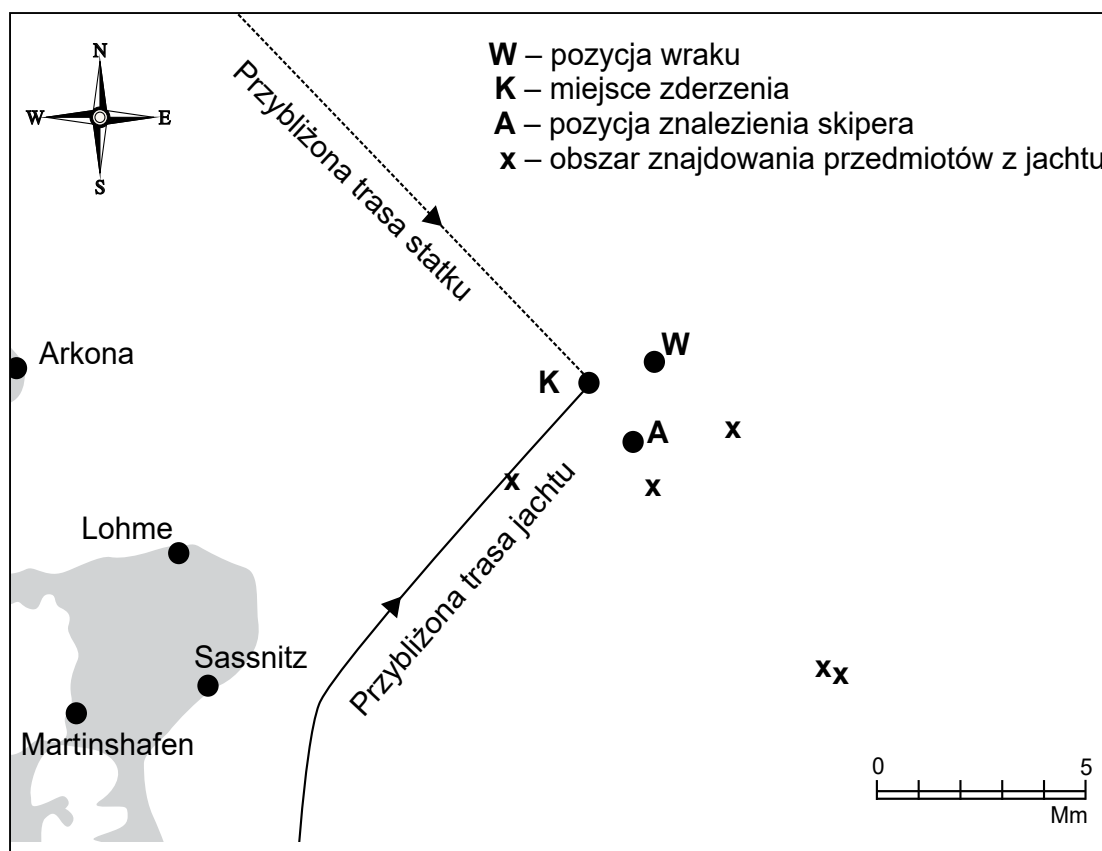
Miejsce zdarzenia

Około północy s/y *Deern* zderzył się z niezidentyfikowanym statkiem, który uciekł z miejsca zdarzenia lub po prostu popłynął dalej, nie zauważywszy, że coś się stało. Ostatnia pozycja jachtu została zapisana w dzienniku na godzinę 23.45. Znajdował się wtedy na kursie 043° w odległości 35 mil od Rønne.
