## 2. STS Asgard II

### STS Asgard II

Typ: brygantyna

Rok budowy: 1981

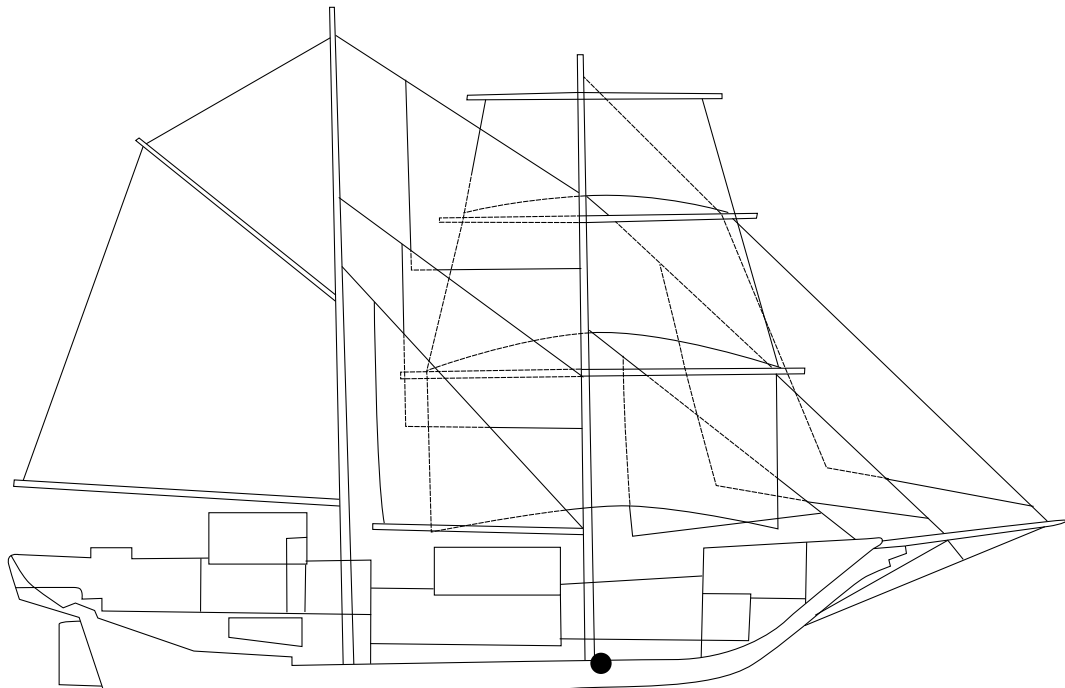
Miejsce rozszczelnienia kadłuba

*Plan brygantyny z miejscem rozszczelnienia poszycia*

Wrak brygantyny został zbadany przez nurków. Osiadł na dnie stępką w dół, tak więc poszycie obu burt było dobrze widoczne. Co ciekawe, uszkodzenia z prawej i lewej strony kadłuba okazały się podobne. Na obu burtach wykryto pęknięcie i oderwanie się klepki w części dziobowej mniej więcej na linii podwężzi wantowych. Gdyby uszkodzenie wystąpiło tylko w jednym miejscu, można byłoby domniemywać, że zawiniły niedoskonałości strukturalne drewna skutkujące jego zmniejszoną w danym miejscu wytrzymałością. Inna koncepcja zakłada uderzenie w niewidoczny pod wodą obiekt. Rozpatrywano też możliwość przegnicia elementu poszycia. Wszystkie te ewentualności odrzucono. Trzeba było wziąć pod uwagę powstanie

uszkodzeń podczas osiadania statku na dnie, jednak tę hipotezę trudno powiązać z faktem, że pęknięcia wystąpiły symetrycznie na linii want. Wykonano jednak obliczenia czasu zalania kadłuba przy założeniu, że uszkodzenia wystąpiły przed zatonięciem. Okazuje się, że jeżeli zalanie mesy trwało 45 minut, otwór bądź otwory w kadłubie musiały być mniejsze niż te we wraku. Wynika z tego, że uszkodzenia klepek musiały powstać lub znacznie się powiększyć już po zatonięciu.
