5. Deern

S/y Deern

LOA: 9,2 m

Typ: slup (Flirt 30)

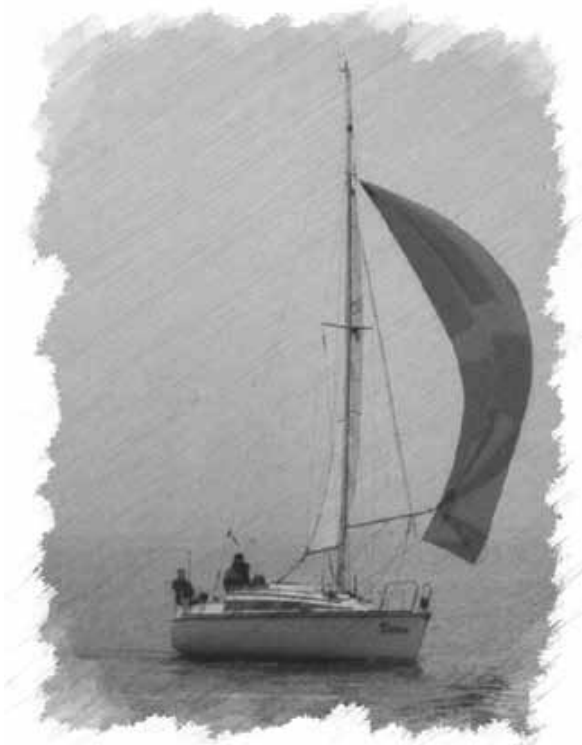
Około północy s/y *Deern* zderzył się z niezidentyfikowanym statkiem, który uciekł z miejsca zdarzenia lub po prostu popłynął dalej, nie zauważywszy, że coś się stało. Ostatnia pozycja jachtu została zapisana w dzienniku na godzinę 23.45. Znajdował się wtedy na kursie 043° w odległości 35 mil od Rønne.

nej na 23.45 w dzienniku pokładowym jachtu. Dryfowanie kadłuba po dnie zostało wykluczone przez badających wrak nurków. Wniosek jest prosty – skiper zasnął i po prostu nie widział zbliżającego się statku.

Na koniec kilka słów o zachowaniu statku widmo. Jacht był dla niego niewidoczny, bo nie miał reflektora radarowego. Nie miał też systemu AIS. To wszystko prawda, ale co z obserwacją wzrokową? Ewidentnie nie była prowadzona, skoro pomimo przyzwoitej widoczności nie zauważono dobrze bądź co bądź oświetlonego i idącego pod żaglami jachtu. Prawdopodobnie doszło do naruszenia przepisów o standardach pełnienia wacht morskich zawartych w konwencji STCW. O zasadach dobrej praktyki morskiej nawet nie wspomnę. Być może oficer był na wachcie sam i przysnął, a może po prostu wygodnie siedział zapatrzony w ekran radaru. Może zszedł z mostka zrobić kawę i po drodze spotkał kolegę, z którym się zagadał. Na pewno nie robił tego, co powinien. W konsekwencji na morzu spotkały się dwie jednostki, na których nie prowadzono obserwacji. Wygrała silniejsza.
